ARTÍCULO TÉCNICO NRF

ACERCA DE LAS BOMBAS DE AGUA AUXILIARES

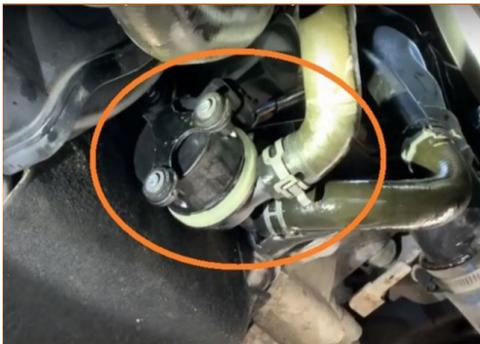
Muchos vehículos modernos con motores de combustión reducida (cargados) requieren enfriamiento continuo durante una parada (#sistema start/stop) o después de apagar el motor (3-10 minutos). La AWP (bomba de agua auxiliar) asegura la pos refrigeración de la culata y/o del turbocompresor(#turbo) refrigerado por líquido. Los

modelos de automóviles más nuevos también contienen condensadores de A/C enfriados por líquido y/o intercoolers enfriados por líquido, que también requieren un flujo de refrigerante por parte de la AWP.
